EF Egevang Syd
Langebjerg 8-38, Nærum

Tilstandsundersøgelse af betonaltaner og beton-
brystninger

Opgave nr.: 840498

Dato: 29. maj 2019

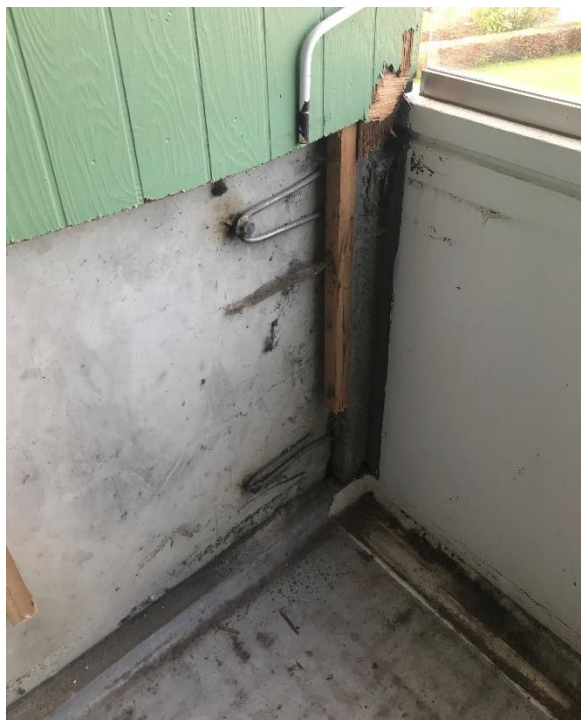
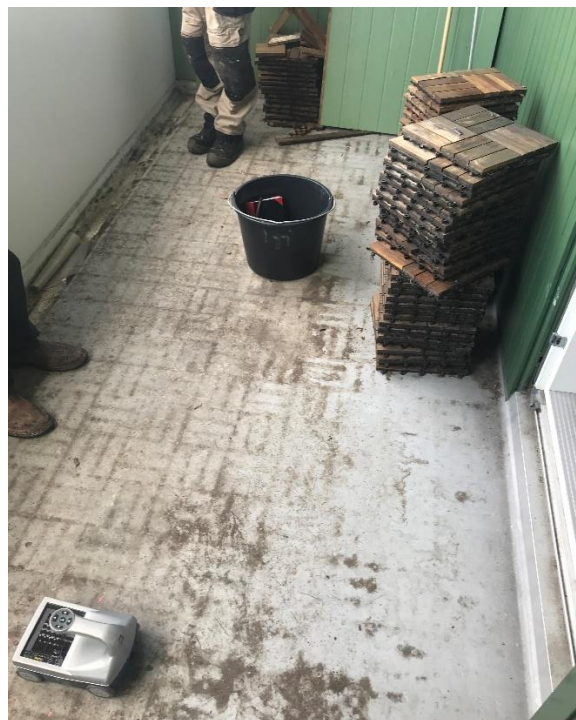
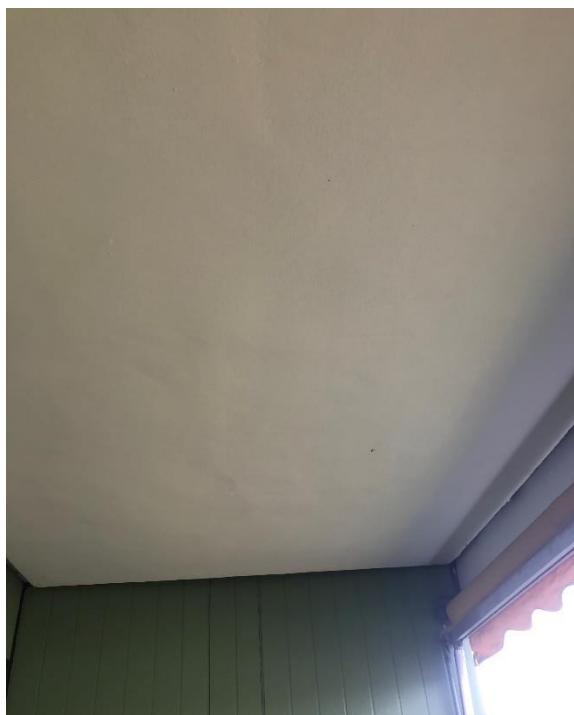
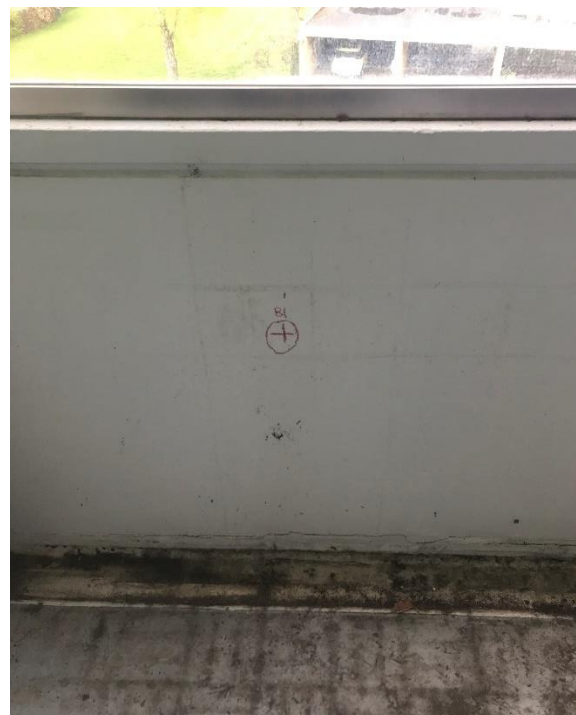
Kerne A1/B1: Udtaget i altan beliggende på adressen Langebjerg 10, 3. Th. Altanbund fremstår med let afskallende maling på overside. Underside af altanbund og inderside af brystning fremstår med visuelt intakte malede overflader.

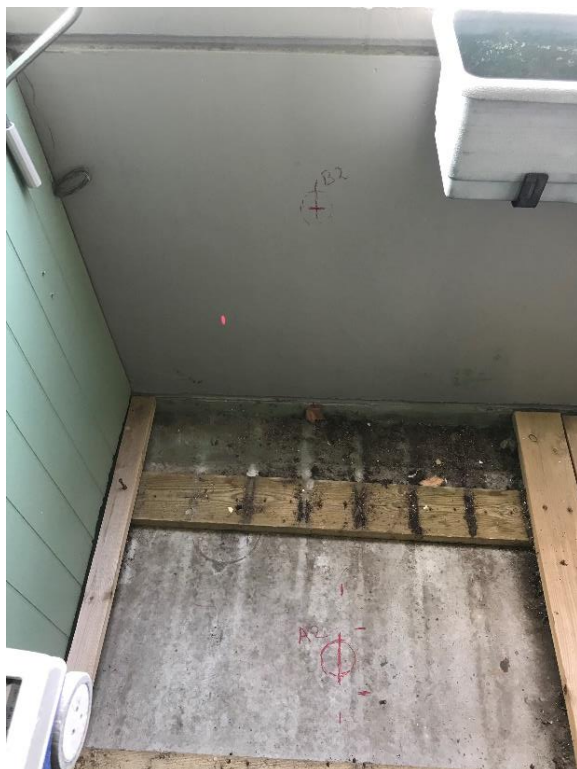
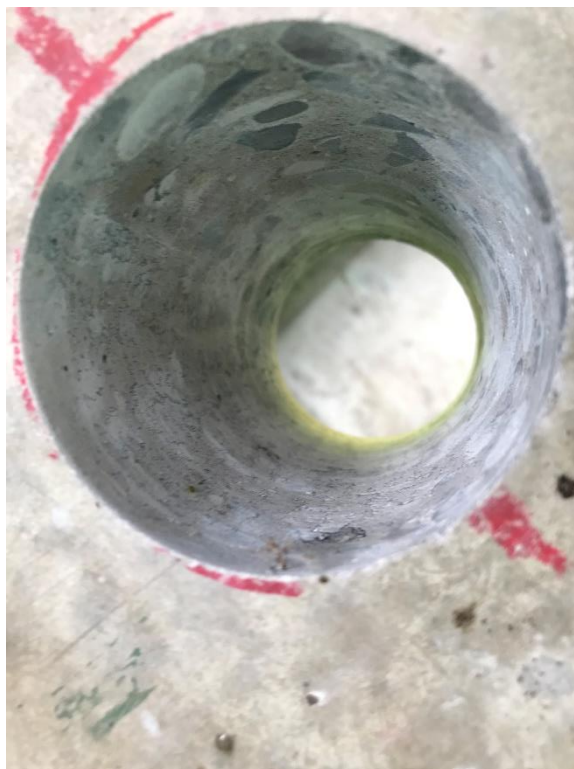
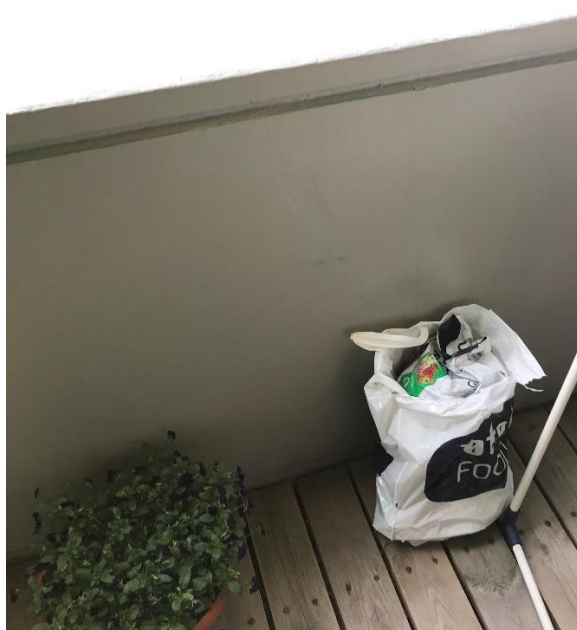
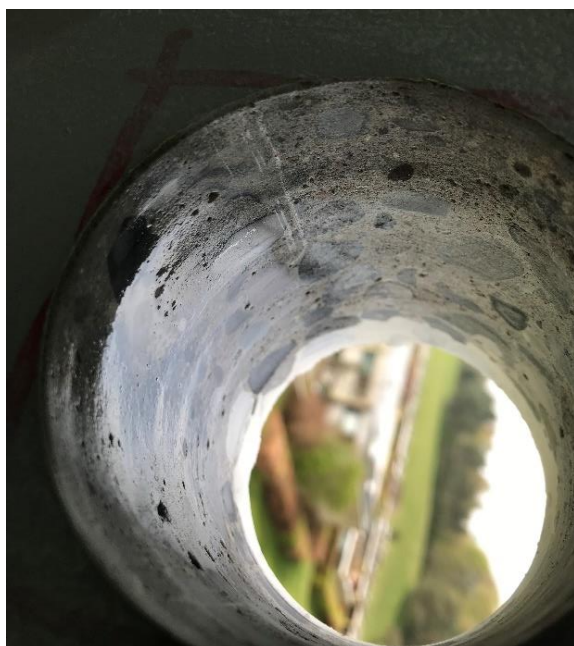
Kerne A2/B2: Udtaget i altan på adressen Langebjerg 12, 3. Th. Overside altan kun delvist synlig pga. træbeklædning på overside. Oversiden fremstår her uden belægning og uden synlige skader/defekter. Undersiden af altanbund og inderside af brystning fremstår med visuelt intakte malede overflader.

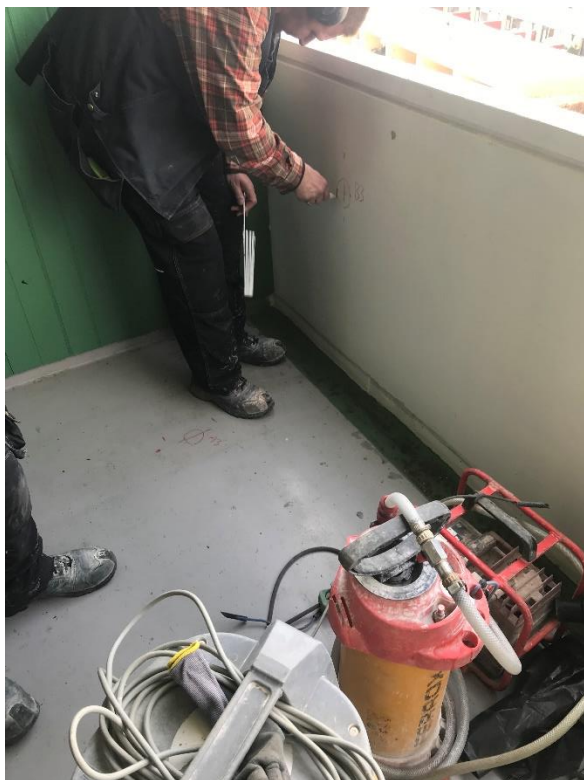
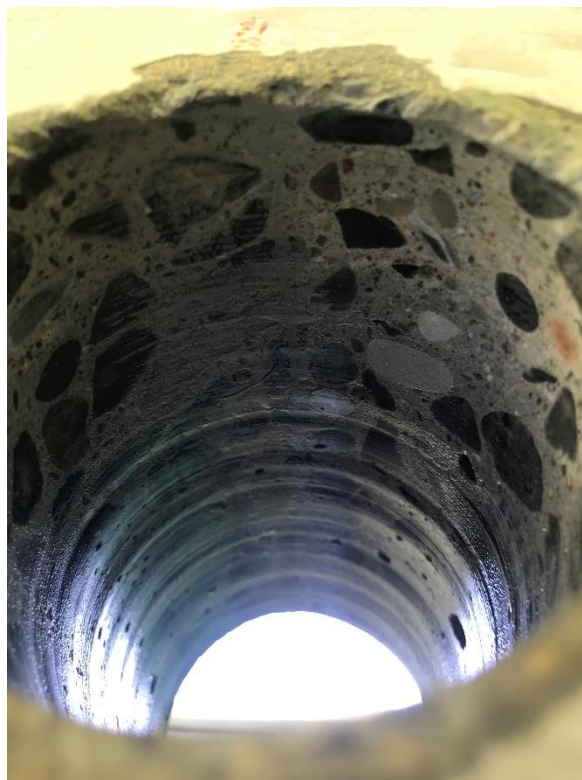
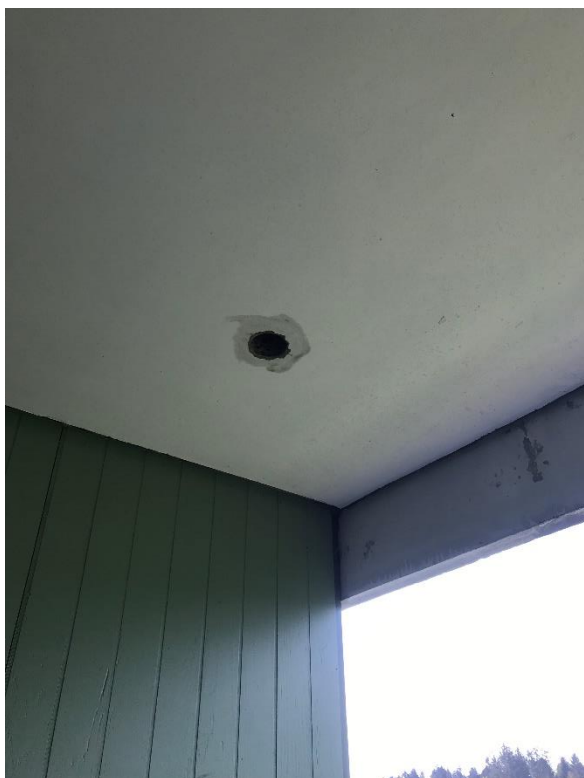
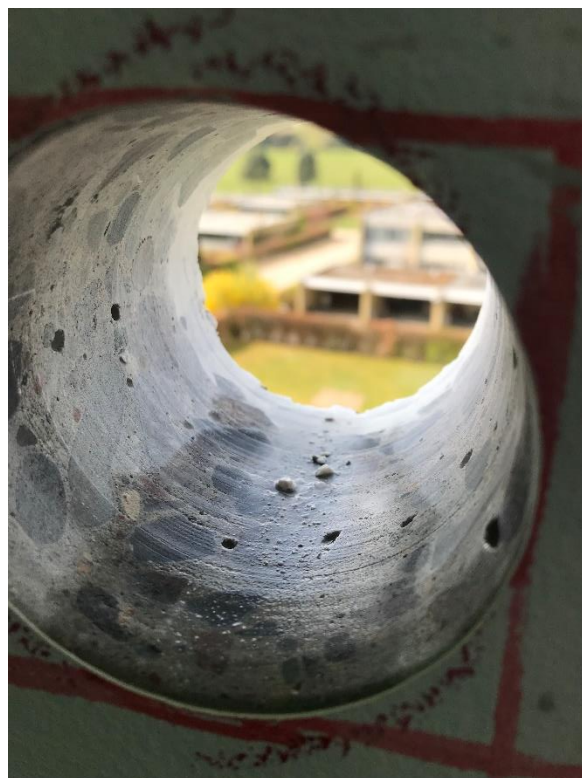
Kerne A3/B3: Udtaget i altan beliggende Langebjerg 18, 3. Th. Brystning samt overside og underside af altanbund fremstår med visuelt intakte malede overflader.

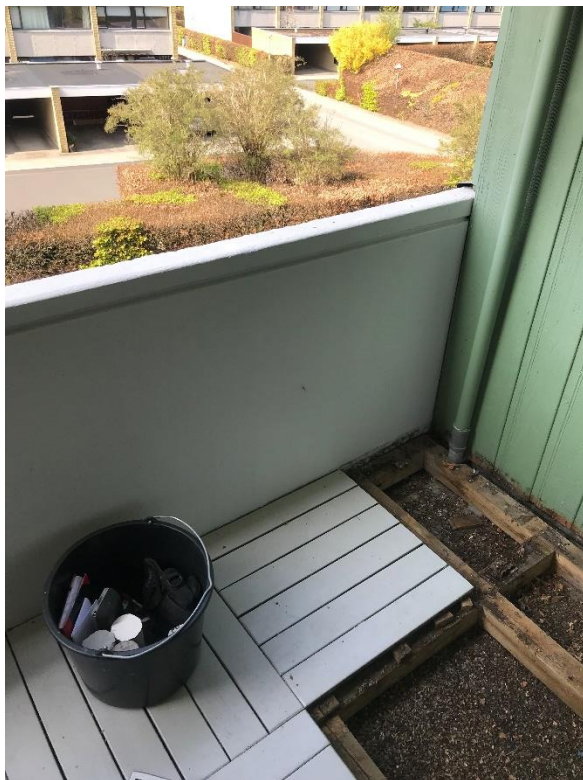
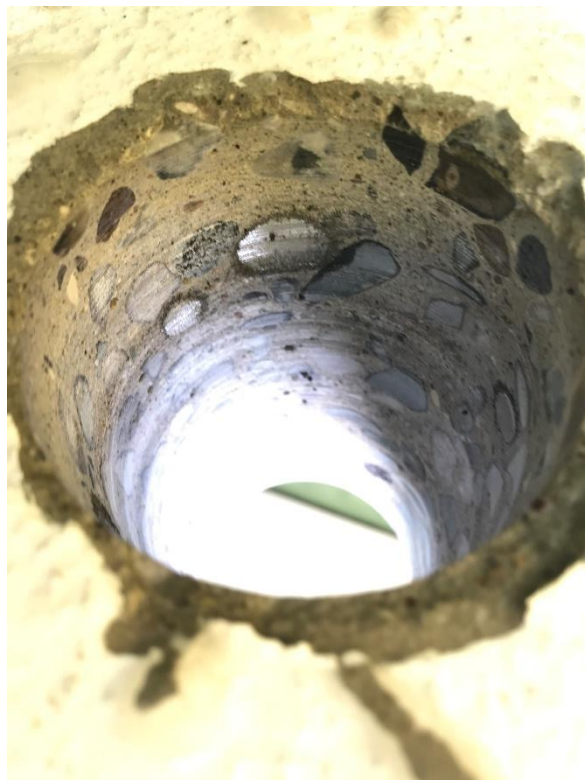
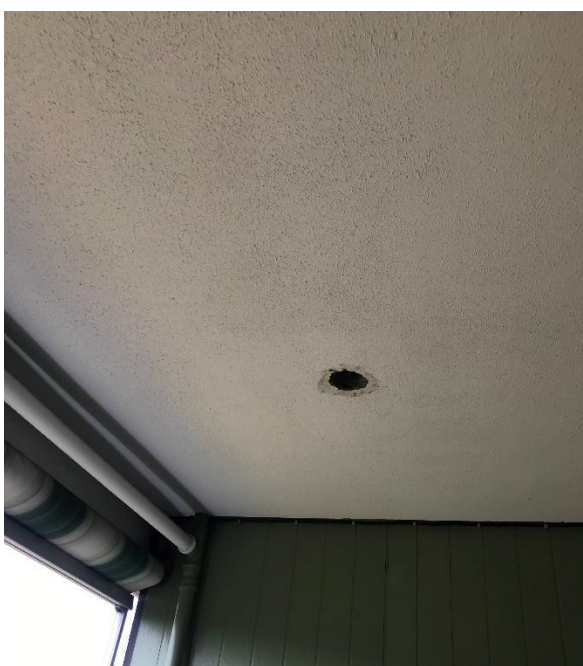
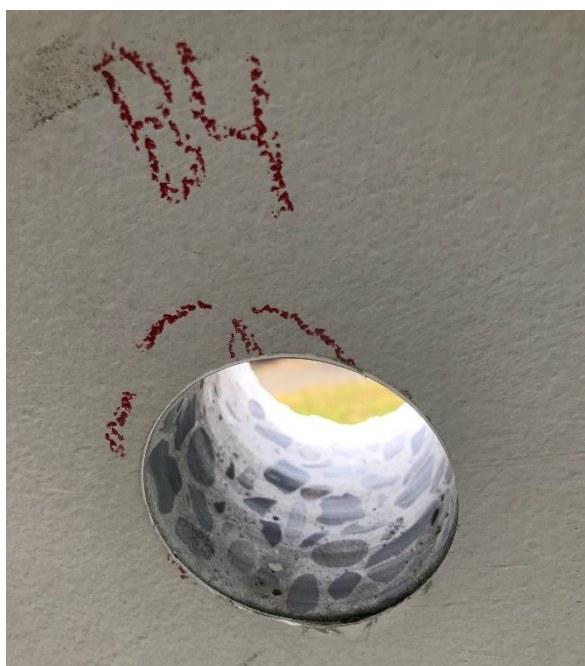
Kerne A4/B4: Udtaget i altan på adressen Langebjerg 12, 3. Th. Overside altan kun delvist synlig pga. træbeklædning på overside. Der ses afskallende maling/belægning på den del af altanbund som er synlig. Inderside brystning og underside af altanplade fremstår med visuelt intakte hvidmalede overflader.

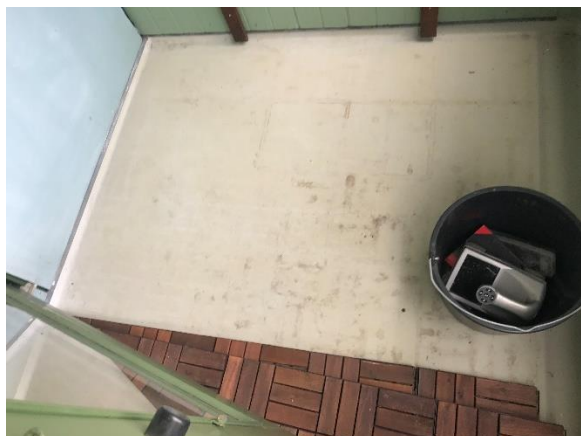
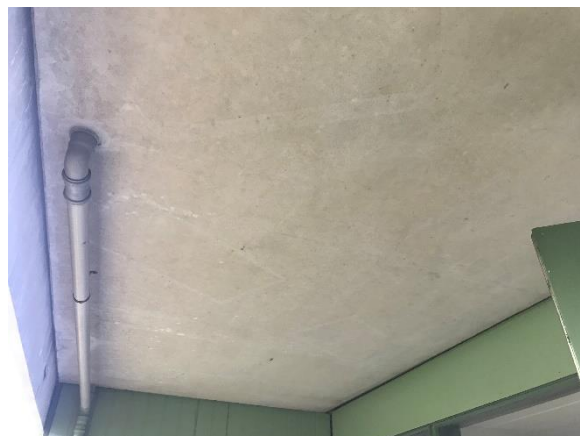
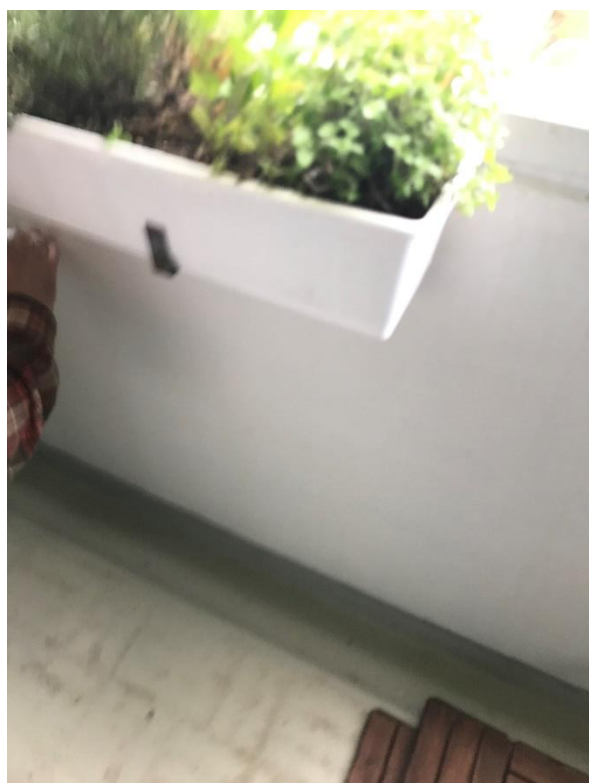
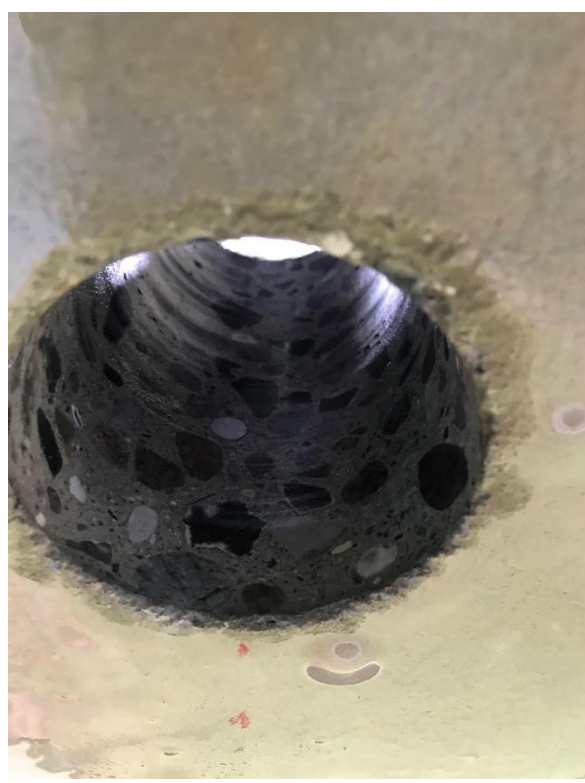
Kerne A5/B5: Udtaget i altan på adressen Langebjerg 24, 4. Mf. Overside af altan delvist synlig, men fremstår her med intakt malet overflade ligesom inderside af brystning. Underside fremstår ubehandlet med rå betonoverflade, dog uden synlige skader/defekter.

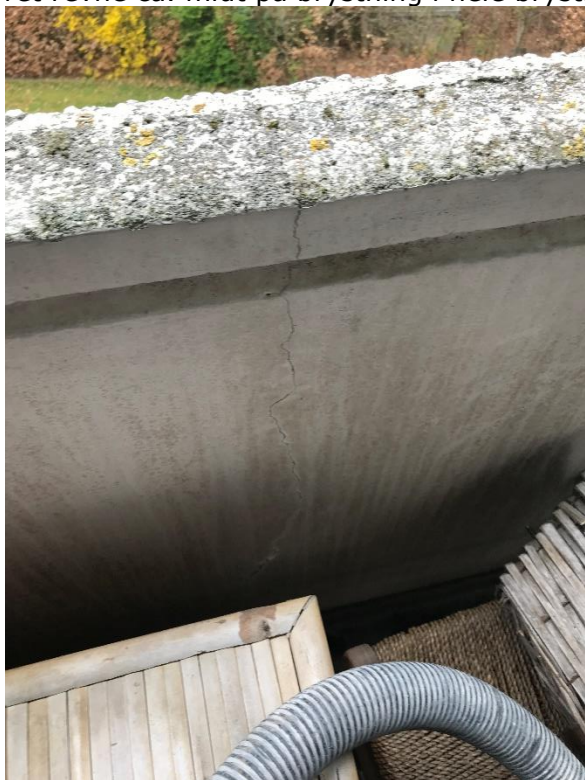
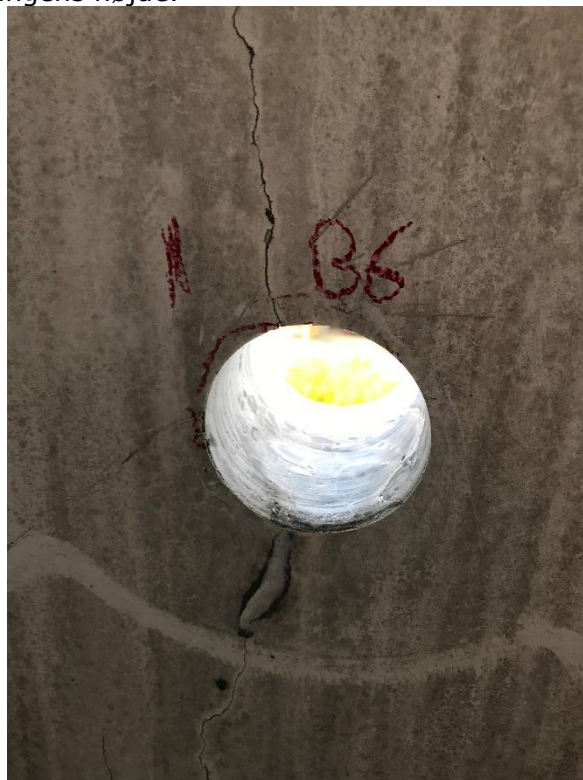
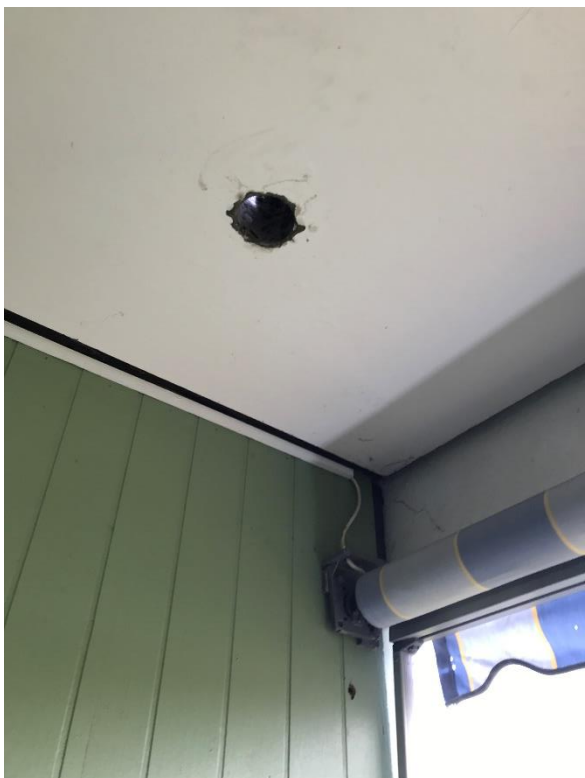
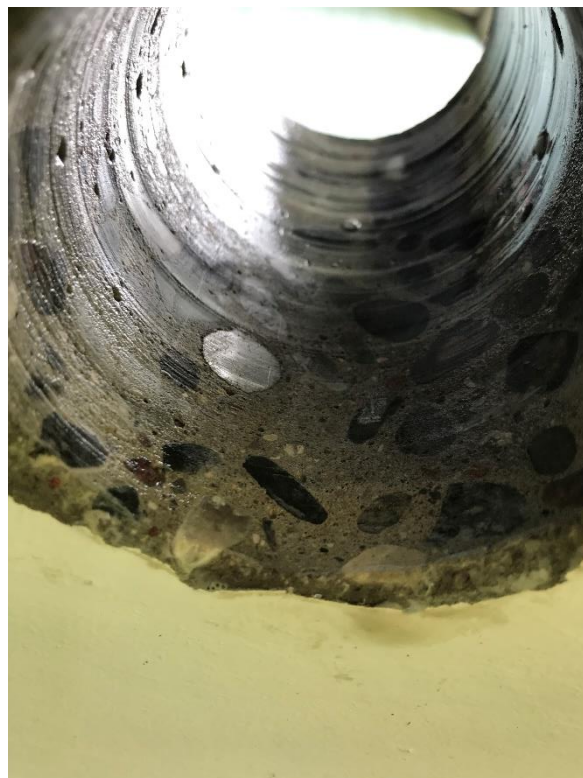
Enkelte af de undersøgte brystninger fremstår med lodrette revner i hele brystningens højde. Kerne B6 er udboret over sådan en revne med henblik på at vurdere tilstanden for den vandrette armering som krydser revnen (resultatet af denne undersøgelse behandles senere i rapporten).

Kerne A6/B6: Udtaget i altan på adressen Langebjerg 26, 3. MF. Overside og underside af altanbund fremstår med visuelt intakte malede overflader. I brystning ses lodret revne ca. midt på brystning i hele brystningens højde.

Såfremt ovenstående strategi, hvor brystningerne overfladebehandles vælges, anbefales det, at der afsluttes med en fleksibel og revneoverbyggende maling, således at fugt ikke har adgang til de lodrette revner der ses på brystningerne. Malingen påføres på både indvendig og udvendig side af brystningerne.

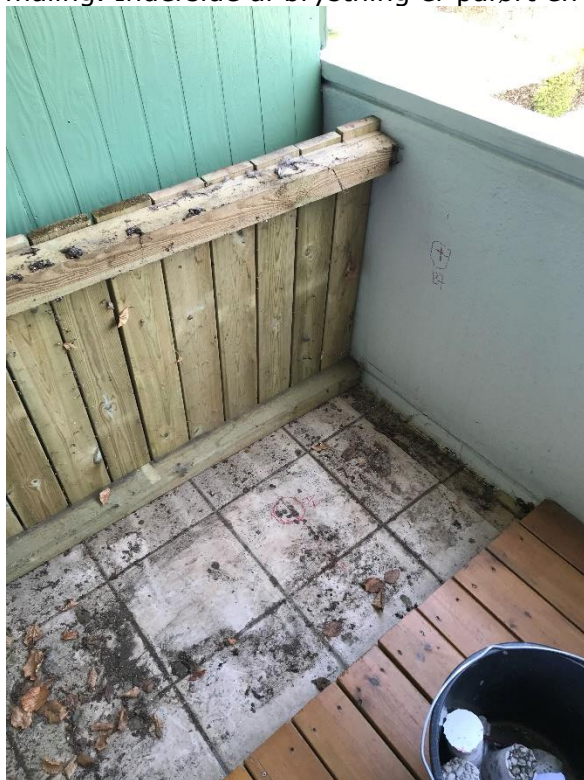
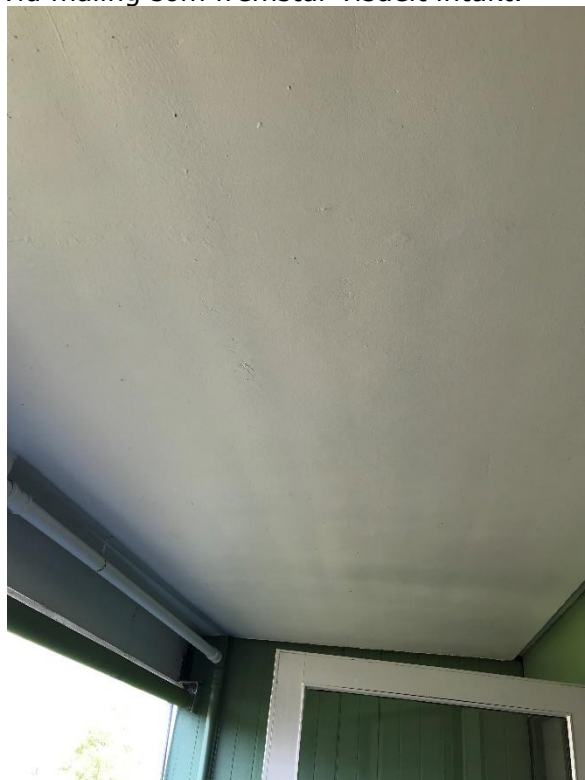
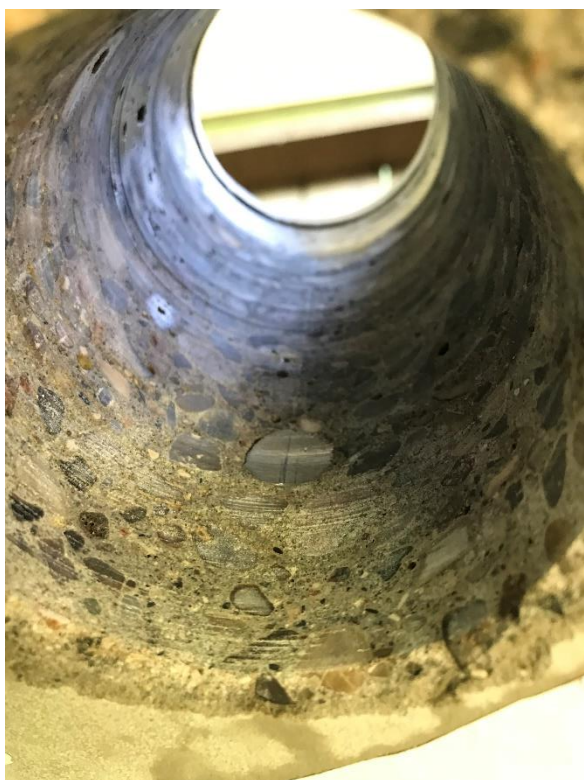
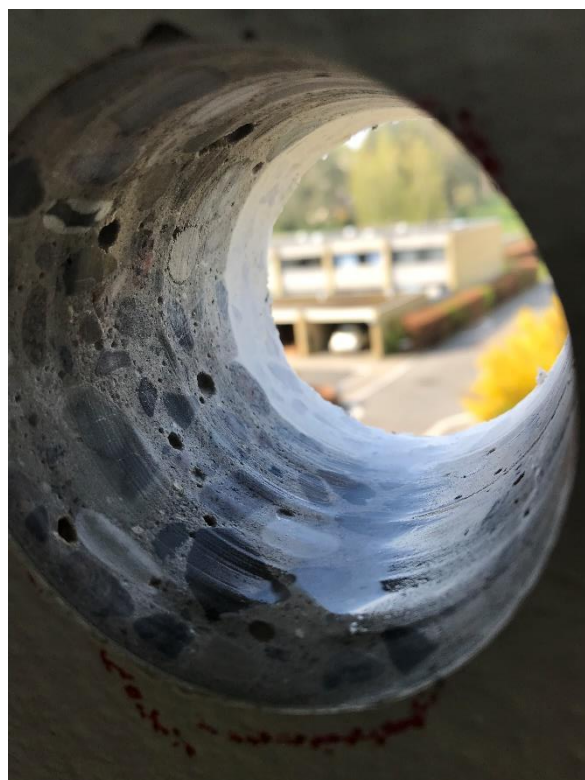
Kerne A7/B7: Udtaget i altan på adressen Langebjerg 30, 2. Tv. Overside altanbund fremstår med let afskallende maling, mens underside fremstår visuelt intakt med hvid maling. Inderside af brystning er påført en hvid maling som fremstår visuelt intakt.

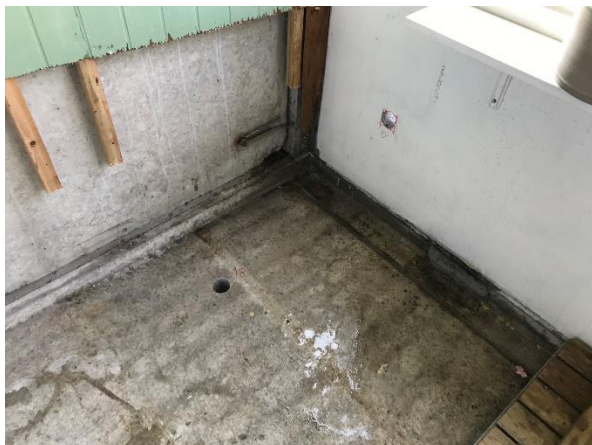
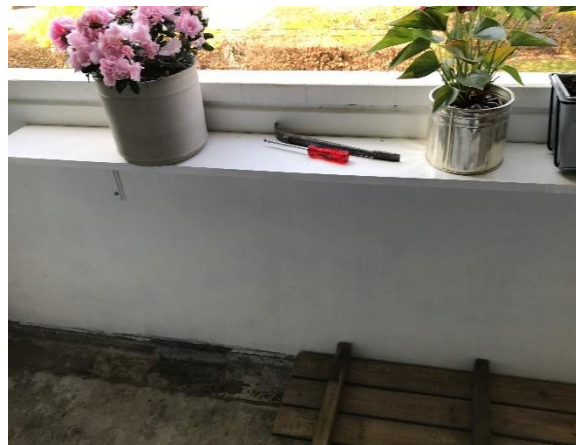
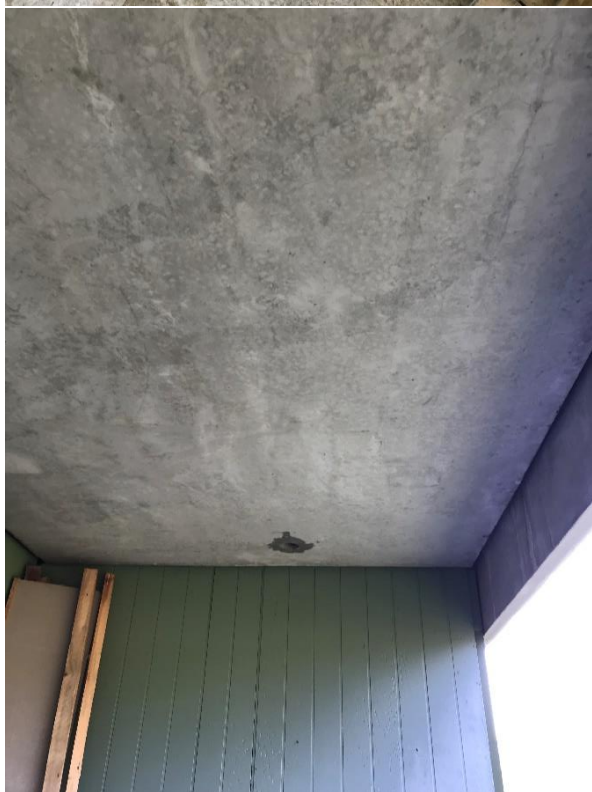
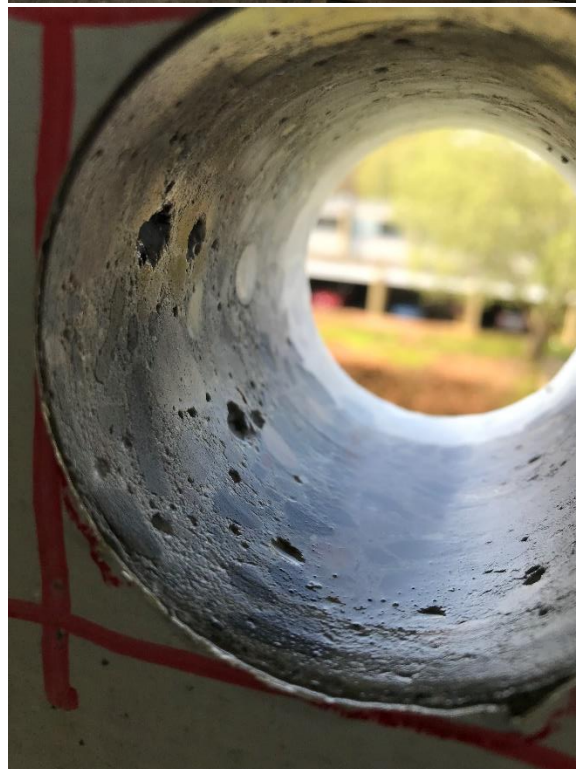
Kerne A8/B8: Udtaget i altan på adressen Langebjerg 32, 2. Tv. Overside fremstår uden belægning og uden skader eller defekter. Underside af altanbund fremstår med rå betonoverflade hvorpå der ses netrevner. Inderside af brystning er påført en hvid maling som fremstår visuelt intakt.

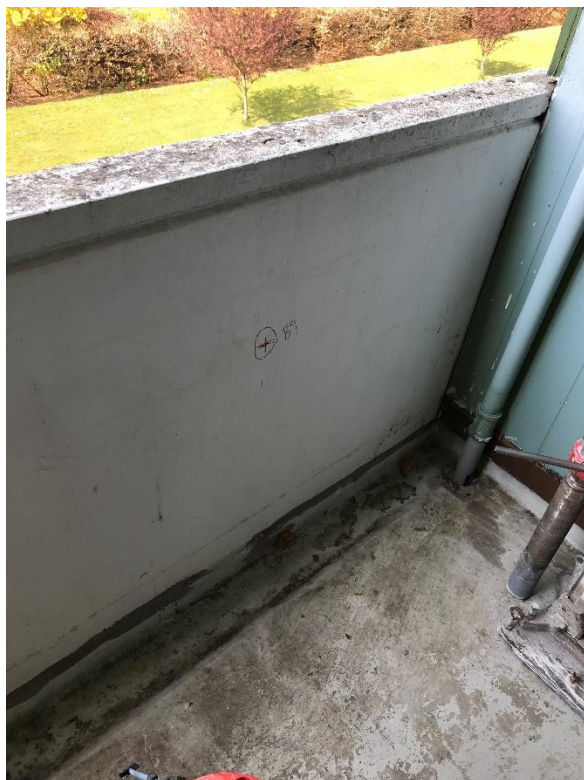
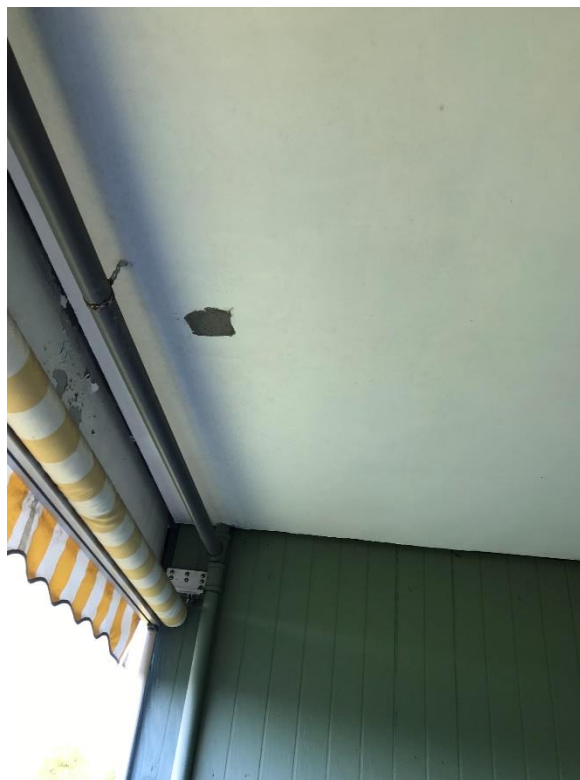
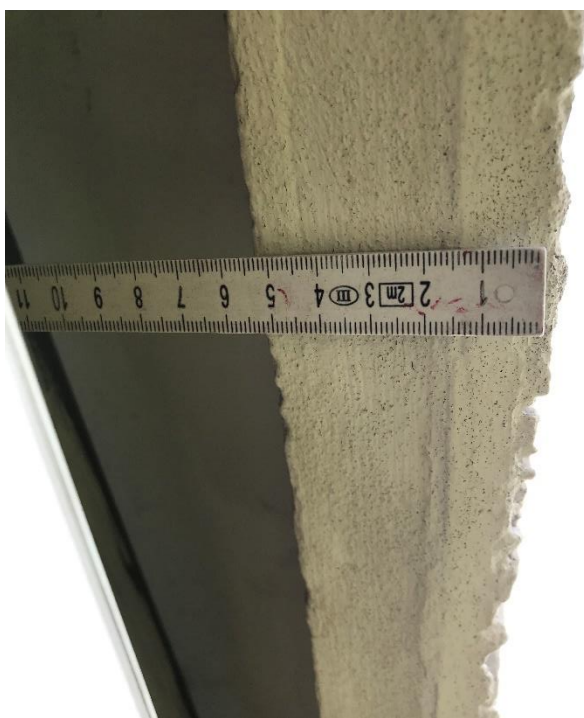
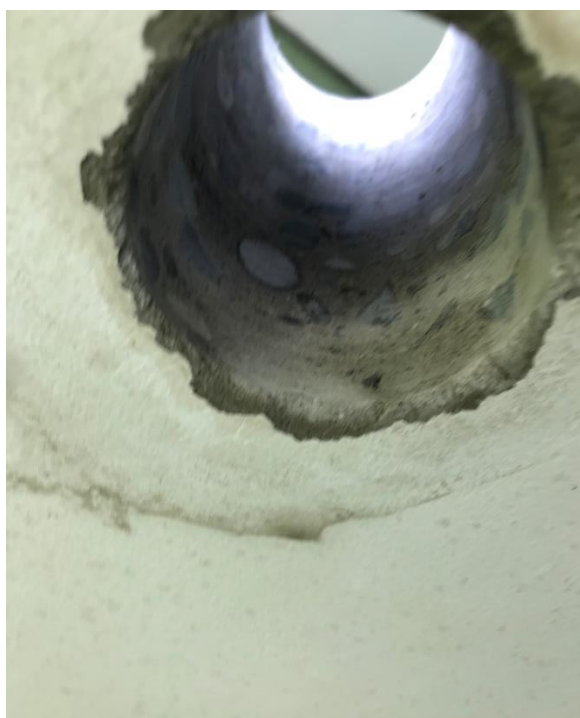
Kerne A9/B9: Udtaget i altan på adressen Langebjerg 38, 2. Th. Overside altanbund fremstår med afskallende maling. Underside altanbund og inderside brystning med visuelt intakte malede overflader.

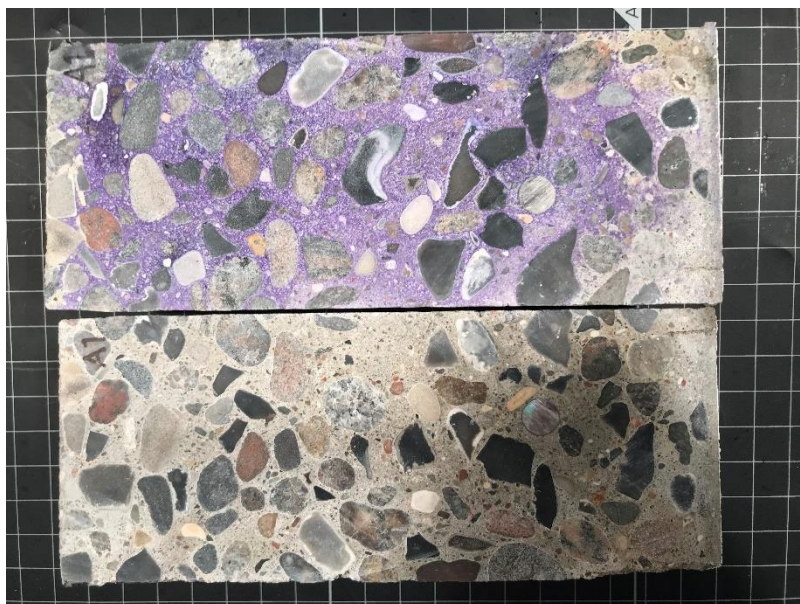
Figur 8-1: Borekerne A1 efter gennemskæring med overfladen mod venstre. Den øvre kernehaldel er påsprøjtet pH-indikatoren Thymolphthalein.

De undersøgte altanbunde er overordnet set ens i opbygning og består af de samme delmaterialer. Tilstanden af beton og armering i altanbundende vurderes generelt at være god, i en enkelt borekerne er der observeret en fin revne, som vurderes at være en tidligt dannet revne, formentlig opstået pga. svind. Der ses ikke dybere karbonatisering i forbindelse med revnen.

Karbonatiseringen fra undersiden er noget dybere, typisk mellem 12 og 24 mm; dog i en enkelt kerne op til 32 mm. Armeringen ligger samtidig med forholdsvis små dæklag til undersiden (23-32 mm) og i en enkelt borekerne (A1) er karbonatiseringen nået forbi armeringen, mens den i en anden borekerne (A2) er nået ind til armeringen. Der er ikke observeret tegn på igangværende korrosion af armeringen i de undersøgte kerner, men der er risiko for at karboniseringsinitieret armeringskorrosion kan foregå på den langsgående hovedarmering i undersiden af altaner.

A1: Der ses en lodret revne fra undersiden af kernen (skærer ikke malingen). Revnen kan følges 10 mm op i betonen.

På baggrund af det visuelle skadesbillede samt de udførte undersøgelser af borekerner vurderes altanbundenes bæreevne for nuværende at være intakt. En karboniseringsbremsende maling/overfladebehandling på altanernes undersider vil have en positiv og levetidsforlængende indvirkning på størstedelen af altanerne, men der vil ikke kunne opnås en 100% opbremsning af skadesudviklingen i alle altanbundene, idet der vil være en risiko for nedbrydning af armeringen på de altaner, hvor karbonatiseringen allerede er nået ind til, eller forbi armeringen (i undersøgelsen drejer det sig om 2 ud af 9 altaner).

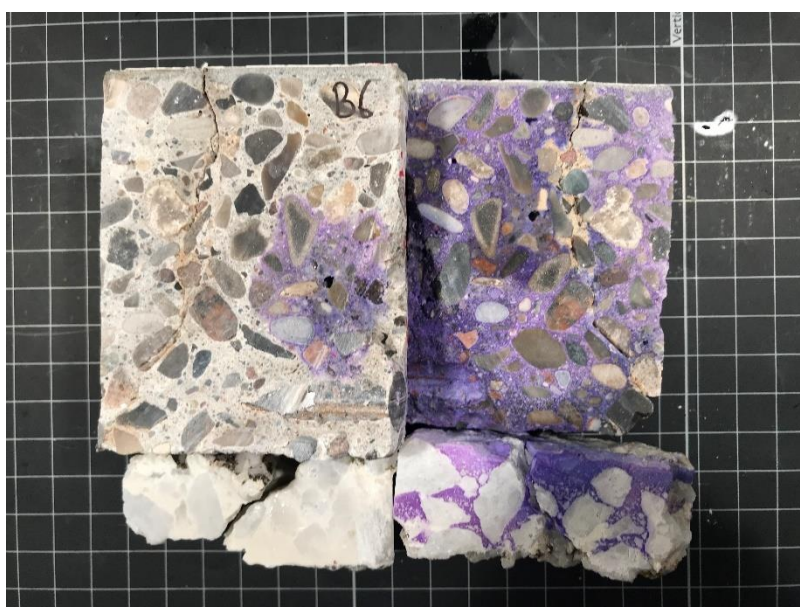
Figur 8-15: Borekerne B6 efter gennemskæring med indersiden mod opad. Den højre kernehelvdel er påsprøjtet pH-indikatoren Thymolphthalein.

I enkelte kerne ses en gennemgående revne og armeringskorrosion hvor revnen står i forbindelse med armeringen. Generelt ligger armeringen dog i ukarboniseret beton og der vurderes ikke at være risiko for karboniseringsinitieret korrosion midt på brystninger i områder uden revner. Der ses en del revner og begyndende afskalninger langs hjørner og kanter på brystningernes ydersider. Hvor armeringen lokalt ligger tæt på hjørner og kanter, vil der formentlig være risiko for karboniseringsinitieret armeringskorrosion.

I kerne B6 ses en gennemgående revne. Revnen skærer sten og malingen på indersiden.
