EF Egevang Syd
Langebjerg 8-38, Nærum

Tilstandsundersøgelse af betonaltaner og beton-
brystninger

Opgave nr.: 840498

Dato: 29. maj 2019

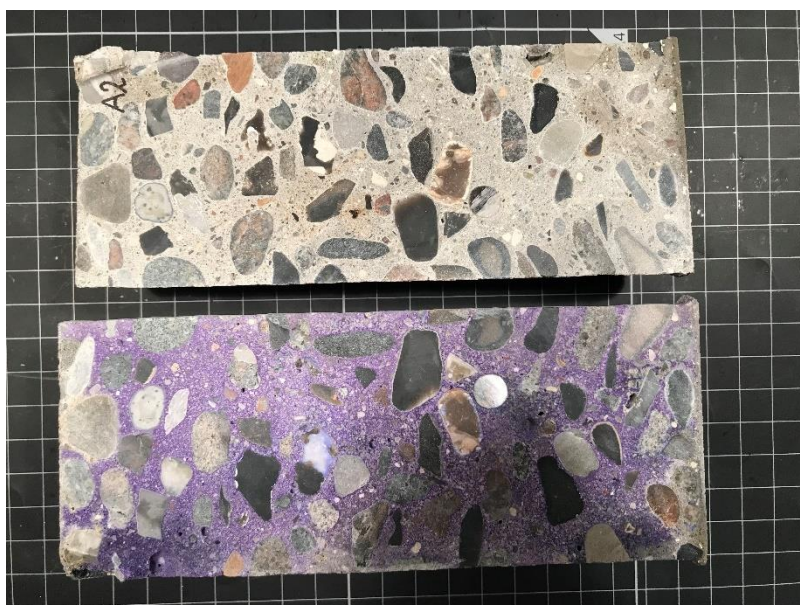
Kerne A2/B2: Udtaget i altan på adressen Langebjerg 12, 3. Th. Overside altan kun delvist synlig pga. træbeklædning på overside. Oversiden fremstår her uden belægning og uden synlige skader/defekter. Undersiden af altanbund og inderside af brystning fremstår med visuelt intakte malede overflader.

Figur 8-2: Borekerne A2 efter gennemskæring med overfladen mod venstre. Den nedre kernehaldel er påsprøjtet pH-indikatoren Thymolphthalein.

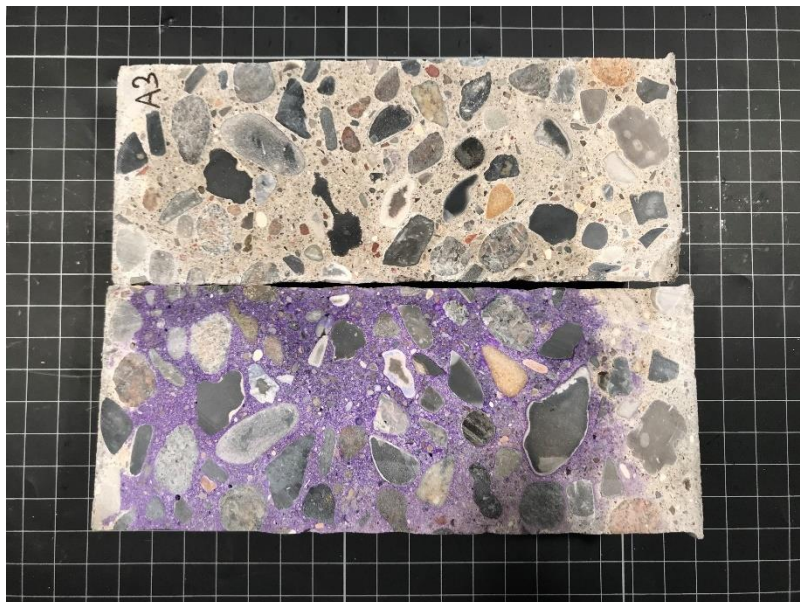
Figur 8-3: Borekerne A3 efter gennemskæring med overfladen mod venstre. Den nedre kernehelvdel er påsprøjtet pH-indikatoren Thymolphthalein.

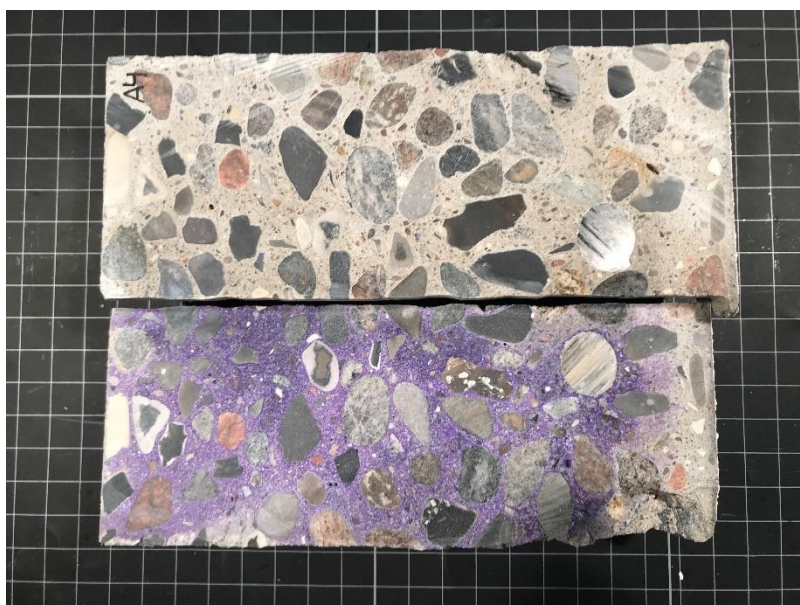
Figur 8-4: Borekerne A4 efter gennemskæring med overfladen mod venstre. Den nedre kernehelvdel er påsprøjtet pH-indikatoren Thymolphthalein.

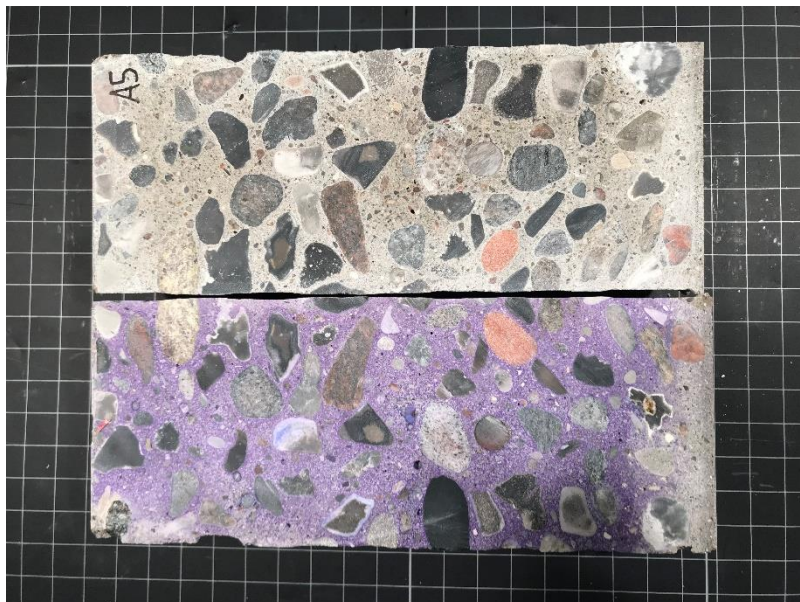
Kerne A5/B5: Udtaget i altan på adressen Langebjerg 24, 4. Mf. Overside af altan delvist synlig, men fremstår her med intakt malet overflade ligesom inderside af brystning. Underside fremstår ubehandlet med rå betonoverflade, dog uden synlige skader/defekter.

Figur 8-5: Borekerne A5 efter gennemskæring med overfladen mod venstre. Den nedre kernehelvdel er påsprøjtet pH-indikatoren Thymolphthalein.

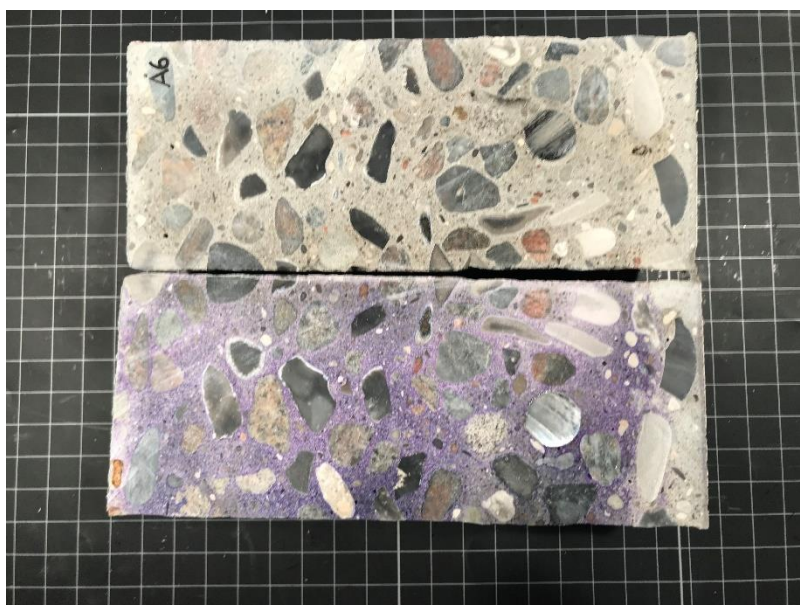
Kerne A6/B6: Udtaget i altan på adressen Langebjerg 26, 3. MF. Overside og underside af altanbund fremstår med visuelt intakte malede overflader. I brystning ses lodret revne ca. midt på brystning i hele brystningens højde.

Figur 8-6: Borekerne A6 efter gennemskæring med overfladen mod venstre. Den nedre kernehelvdel er påsprøjtet pH-indikatoren Thymolphthalein.

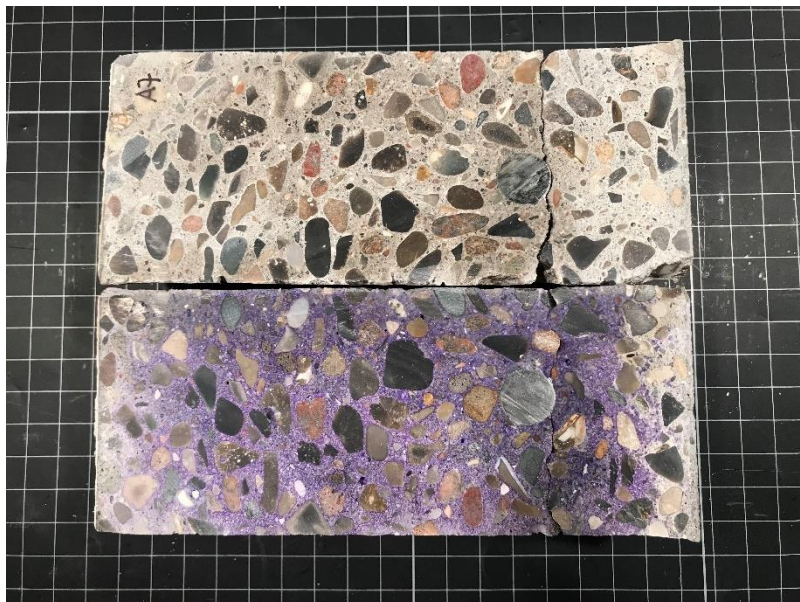
Figur 8-7: Borekerne A7 efter gennemskæring med overfladen mod venstre. Den nedre kernehelvdel er påsprøjtet pH-indikatoren Thymolphthalein.

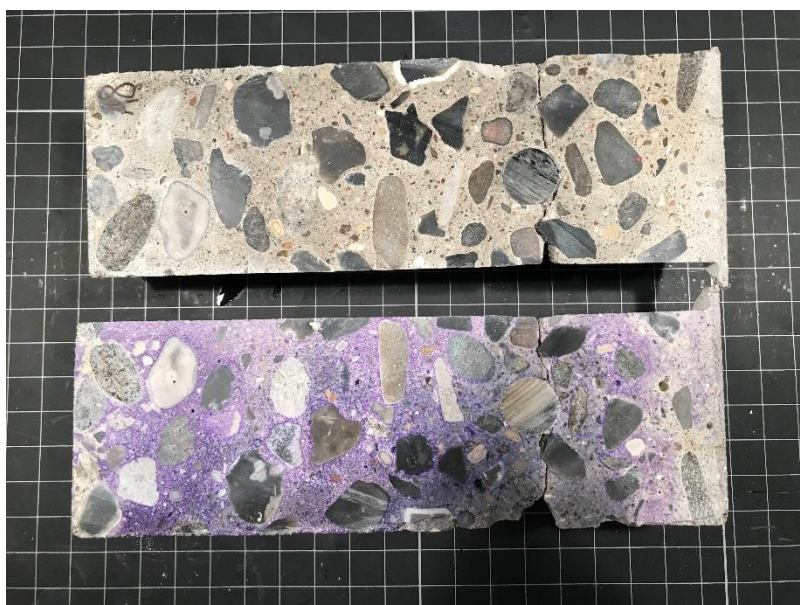
Kerne A8/B8: Udtaget i altan på adressen Langebjerg 32, 2. Tv. Overside fremstår uden belægning og uden skader eller defekter. Underside af altanbund fremstår med rå betonoverflade hvorpå der ses netrevner. Inderside af brystning er påført en hvid maling som fremstår visuelt intakt.

Figur 8-8: Borekerne A8 efter gennemskæring med overfladen mod venstre. Den nedre kernehelvdel er påsprøjtet pH-indikatoren Thymolphthalein.

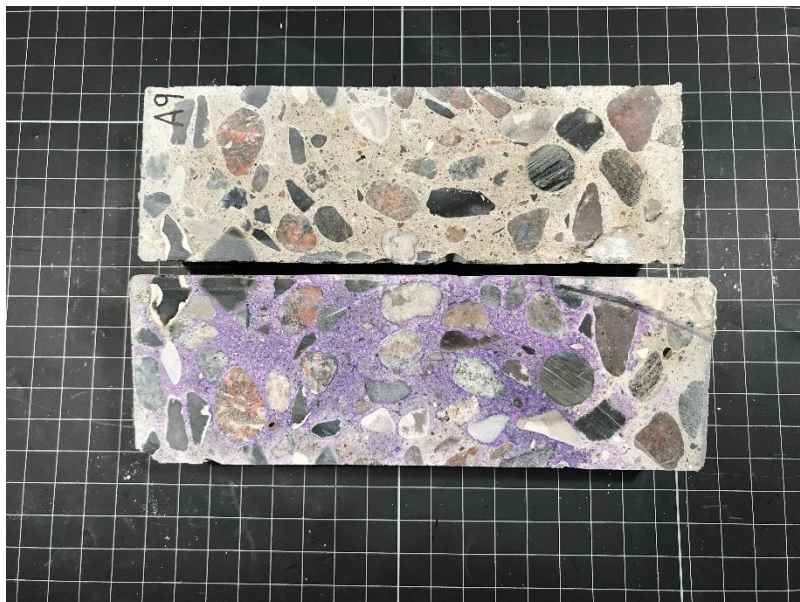
Figur 8-9: Borekerne A9 efter gennemskæring med overfladen mod venstre. Den nedre kernehelvdel er påsprøjtet pH-indikatoren Thymolphthalein.

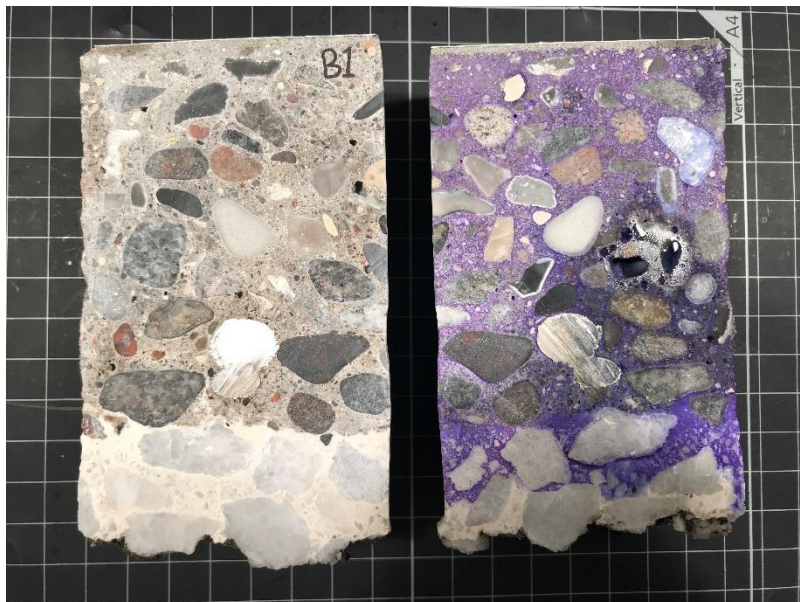
Figur 8-10: Borekerne B1 efter gennemskæring med indersiden mod opad. Den højre kernehelvdel er påsprøjtet pH-indikatoren Thymolphthalein.

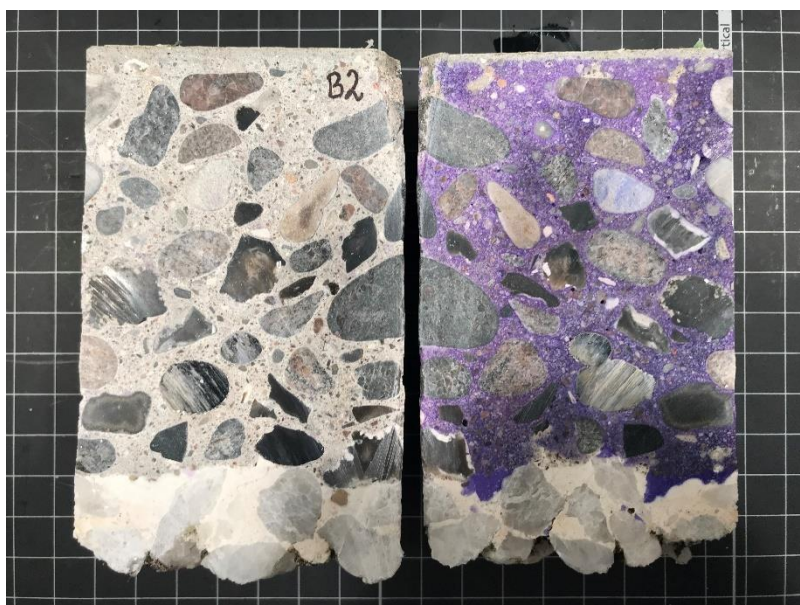
Figur 8-11: Borekerne B2 efter gennemskæring med indersiden mod opad. Den højre kernehelvdel er påsprøjtet pH-indikatoren Thymolphthalein.

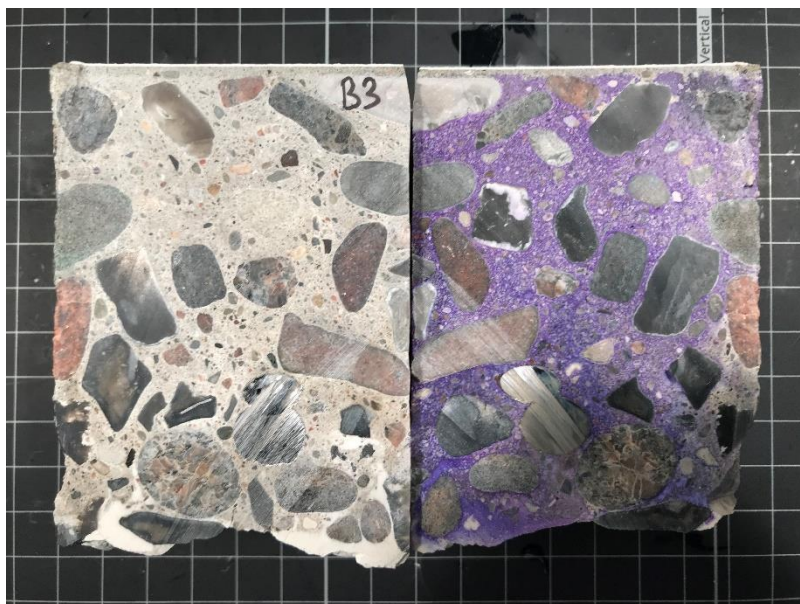
Figur 8-12: Borekerne B3 efter gennemskæring med indersiden mod opad. Den højre kernehelvdel er påsprøjtet pH-indikatoren Thymolphthalein.

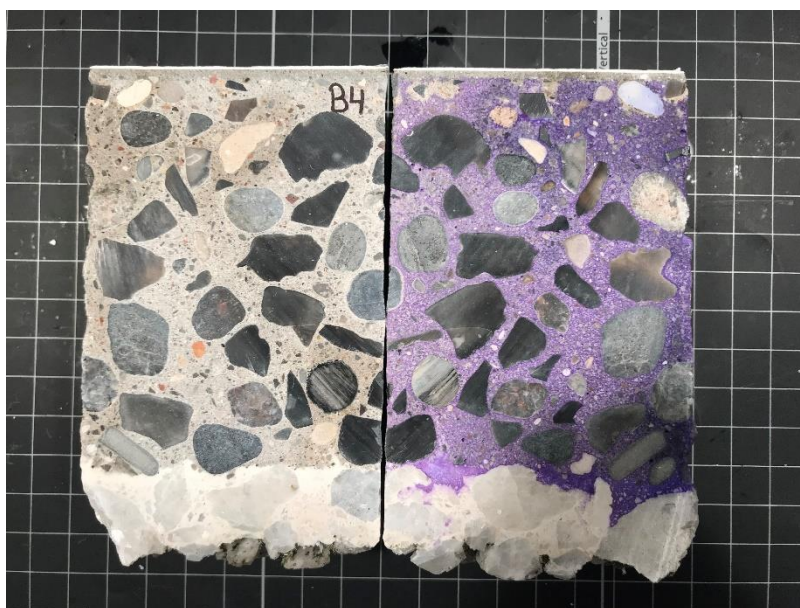
Figur 8-13: Borekerne B4 efter gennemskæring med indersiden mod opad. Den højre kernehelvdel er påsprøjtet pH-indikatoren Thymolphthalein.

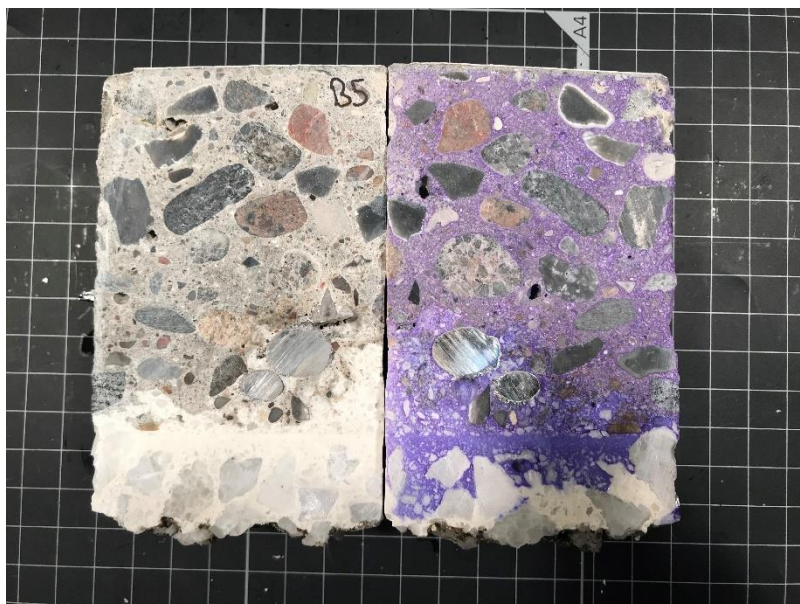
Figur 8-14: Borekerne B5 efter gennemskæring med indersiden mod opad. Den højre kernehelvdel er påsprøjtet pH-indikatoren Thymolphthalein.

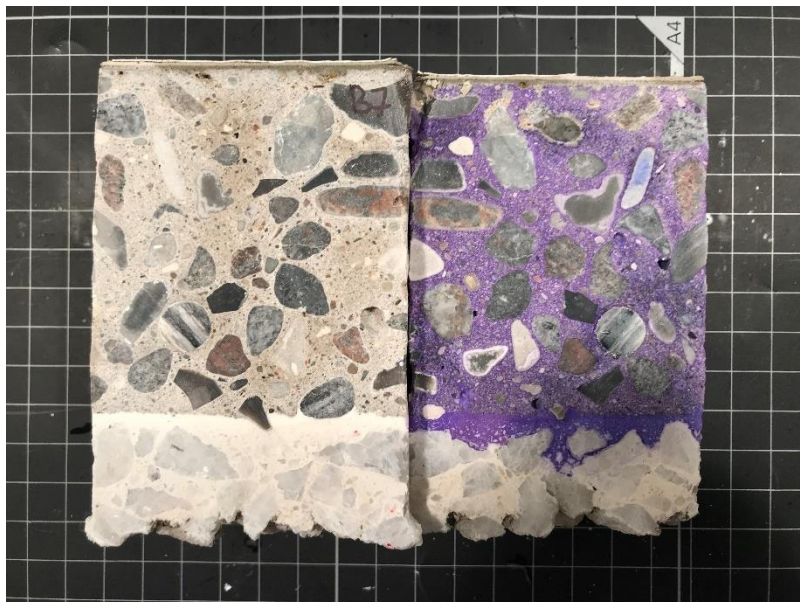
Figur 8-16: Borekerne B7 efter gennemskæring med indersiden mod opad. Den højre kernehelvdel er påsprøjtet pH-indikatoren Thymolphthalein.

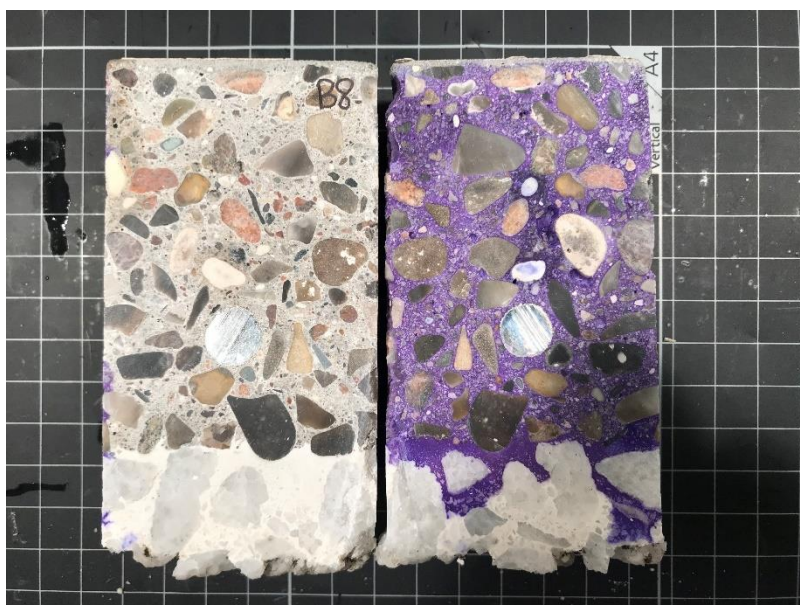
Figur 8-17: Borekerne B8 efter gennemskæring med indersiden mod opad. Den højre kernehelvdel er påsprøjtet pH-indikatoren Thymolphthalein.

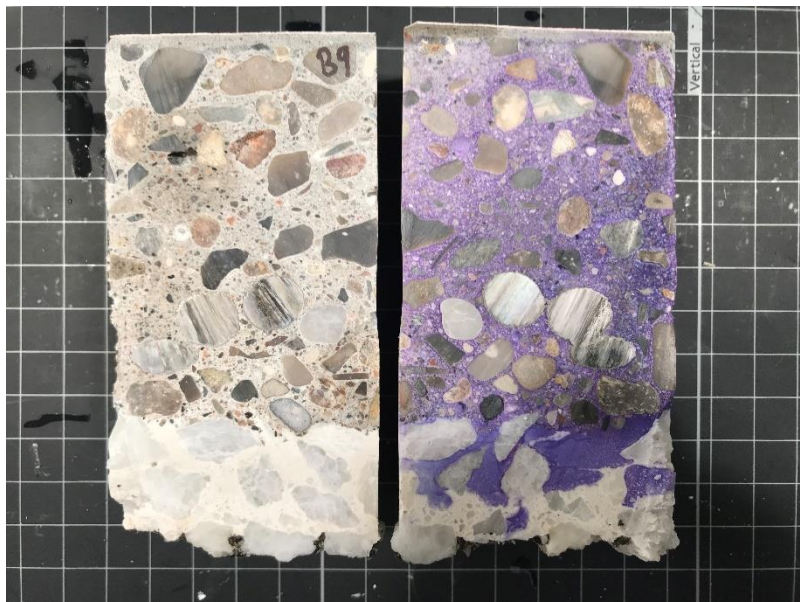
Figur 8-18: Borekerne B9 efter gennemskæring med indersiden mod opad. Den højre kernehelvdel er påsprøjtet pH-indikatoren Thymolphthalein.
